مؤسسه تحقیقات آب  
پژوهشکده مطالعات و تحقیقات منابع آب

گزارش مصور آخرین وضعیت دریاچه ارومیه در شهریور ۱۳۹۴

آبان ۱۳۹۴

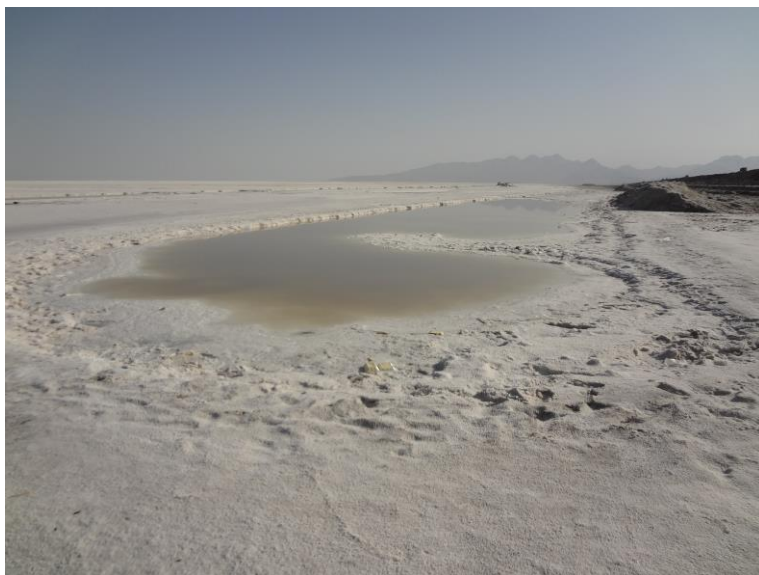
۱-۱- سطح خشک شده دریاچه به یک پلایا<sup>۱</sup> تبدیل شده است به طوری که آب زیرسطحی در تمام نقاط آن در عمق بسیار کم قرار گرفته است و با یک گودبرداری جزئی می توان به آب رسید. به عنوان مثال در حوالی میان گذر شهید کلانتری عمق آب زیرسطحی حدود ۱۰ سانتی متر است (شکل ۱).

شکل ۱) گودبرداری اندک در مجاورت میان گذر شهید کلانتری

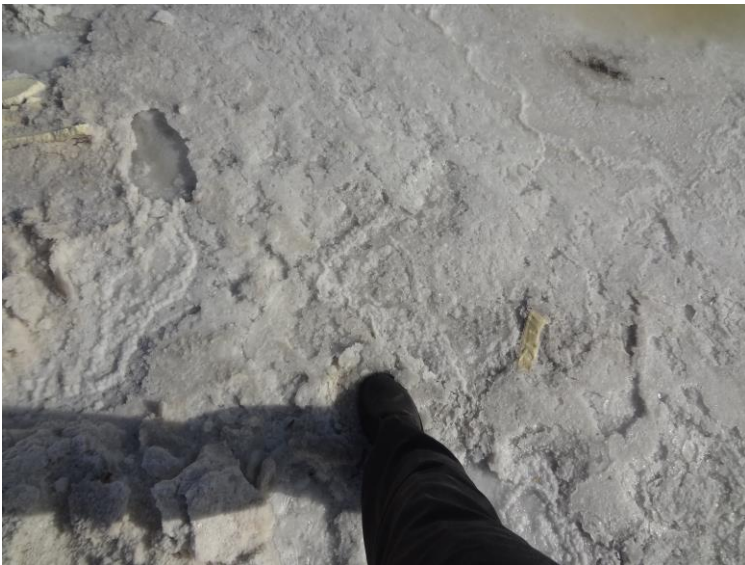
۳-۱- تبخیر آب زیرسطحی منجر به تراکم بیشتر نمک و سخت شدن لایه‌های سطحی می‌گردد. بعلاوه در نقاط خشک شده دریاچه، رفت و آمد مردم و خودروهای شخصی به مرور زمان باعث تراکم بیشتر و سخت تر شدن سطح نمک شده است (شکل ۲).

شکل ۲) سخت شدن لایه‌های سطحی نمک در اثر تبخیر و تردد افراد و وسایل نقلیه

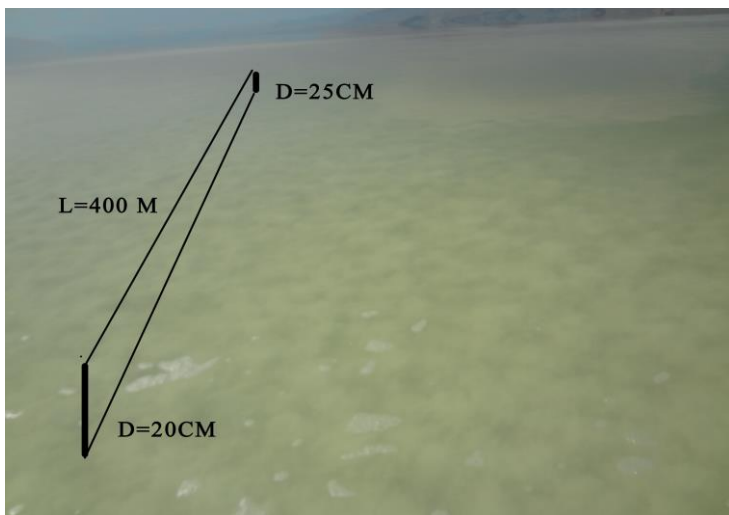
۱-۵- شیب بستر دریاچه در نقاط ورودی دریاچه بسیار کم است بطوریکه در مجاورت مجتمع "باری"، با طی حدود چهار کیلومتر عمق از صفر به حدود پنجاه سانتیمتر می‌رسد.

شکل ۳) شیب کف دریاچه در ساحل غربی دریاچه

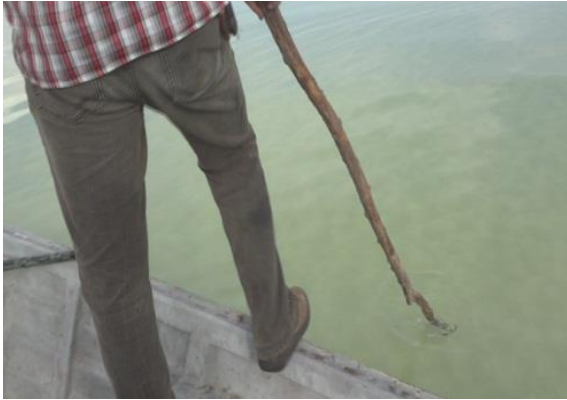
۱-۶- در ایستگاه کاظم داشی (روستای گورچین قلعه) که بیشترین عمق آب در مجاورت ساحل وجود دارد، شیب کف دریاچه بیشترین مقدار را داراست. در این نقطه از دریاچه امکان نزدیک شدن قایق به ساحل وجود دارد لیکن برای استفاده از موتور قایق جهت حرکت باید تا فاصله یک کیلومتری از پارو استفاده کرد (شکل ۴).

شکل ۴) استفاده از پارو در اعماق کم دریاچه

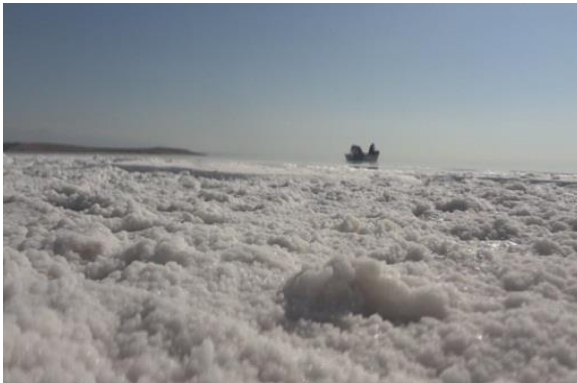
۱-۷- در نقاطی از دریاچه که به تازگی خشک شده است، شکل زمین معرف وضعیت کف دریاچه از نظر شکل رسوب گذاری است. در این نقاط رسوبات نمکی با سطح کاملاً ناهموار با برجستگی هایی بلوری شکل و تیز نهشته شده اند (شکل ۵).

شکل ۵) وضعیت رسوب گذاری در نقاط اخیراً خشک شده

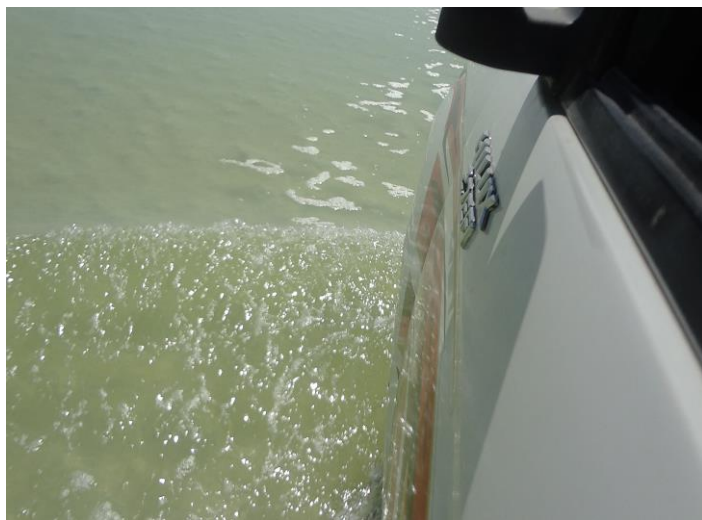
۲-۱- رسوبات کف دریاچه بسیار سخت و شکننده هستند. سطح نمک در بیشتر نقاط دریاچه حتی در نقاطی که هنوز خشک نشده است معمولاً بسیار سخت است بطوریکه می‌توان با خودرو به راحتی روی آن حرکت کرد (شکل ۶). تنها مشکل موجود، عبور از محدوده مرز آبی و خشکی است که آن‌هم از نقاط خاص با استفاده از یک سری تجهیزات ایمنی مثل الوارهای چوبی امکان‌پذیر هست.

شکل ۶) سخت بودن بستر دریاچه

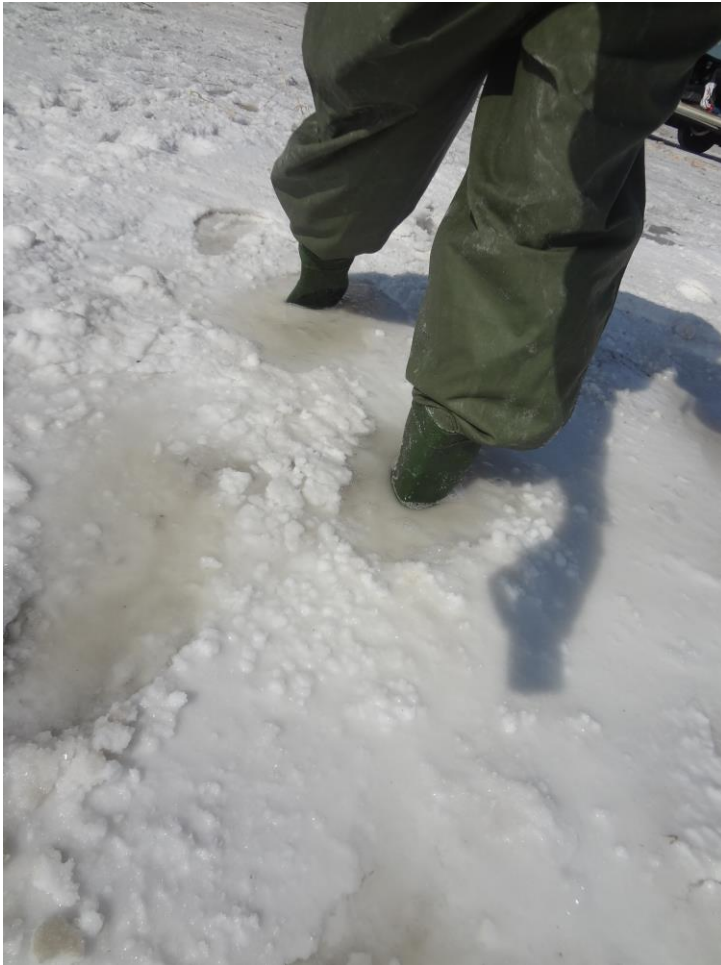
۲-۲- در خط ساحلی دریاچه (مرز آبی و خشکی) معمولاً نمک‌ها بسیار نرم و سست هستند که یک شرایط باتلاقی را به وجود آورده‌اند. عبور از این نقاط می‌تواند منجر به فرورفتن شخص تا حدود ۳۰ سانتیمتر شود. عرض این محدوده در

مرزهای مختلف دریاچه متفاوت است. در ایستگاه کاظم داشی (شکل ۷) عرض محدوده باتلاقی حدود ۲۰ متر است.

شکل ۷) شرایط باتلاقی دریاچه در مرز آبی و خشکی

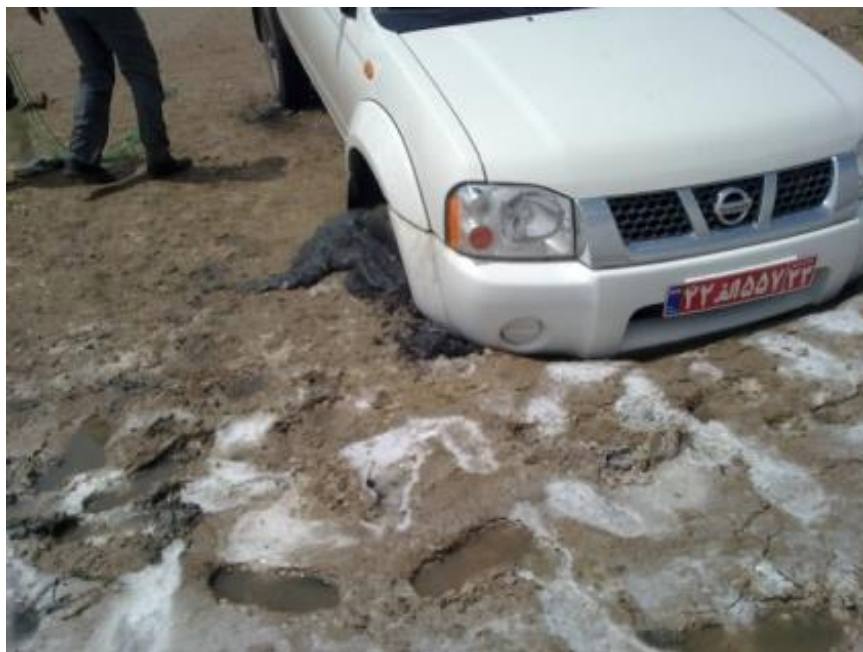
۲-۳- معمولاً تا فاصله ۲۰ متری از ساحل در جانب خشکی (در ساحل غربی دریاچه در مجاورت مجتمع "باری" این فاصله به چند صد متر می رسد)، عبور خودرو منجر به فرورفتن چرخ‌های خودرو می‌گردد. این شرایط حتی برای خودروهای سبک نیز می‌تواند ایجاد شود (شکل ۸).

شکل ۸) ساحل نرم و سست دریاچه در نقاط نزدیک به ساحل

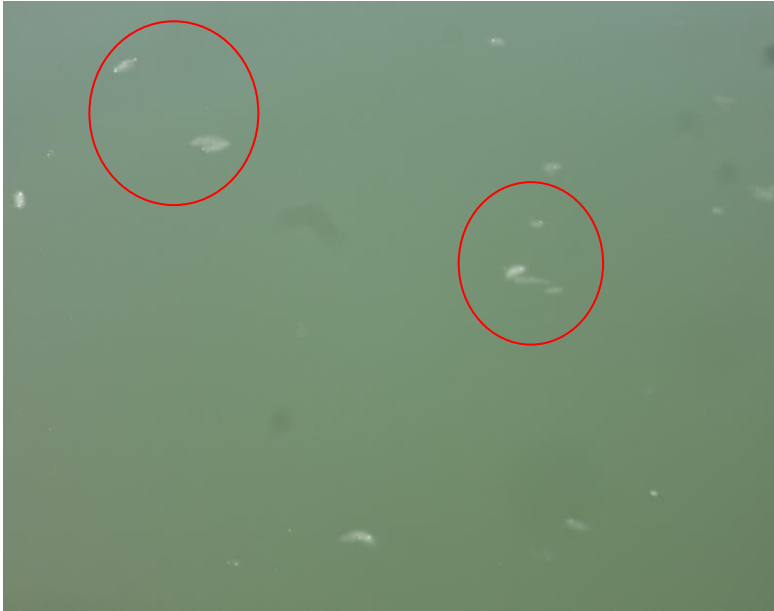
۲-۴- در سطح آب دریاچه با توجه به شرایط اشباع نمک، به صورت پراکنده لایه‌های نازکی از بلورهای به هم چسبیده نمک دیده می‌شود. تشکیل بلورها معمولاً حول یک‌ذره شناور در آب صورت می‌پذیرد (شکل ۹).

شکل ۹) لایه‌هایی شناور تشکیل شده از بلور نمک در سطح دریاچه

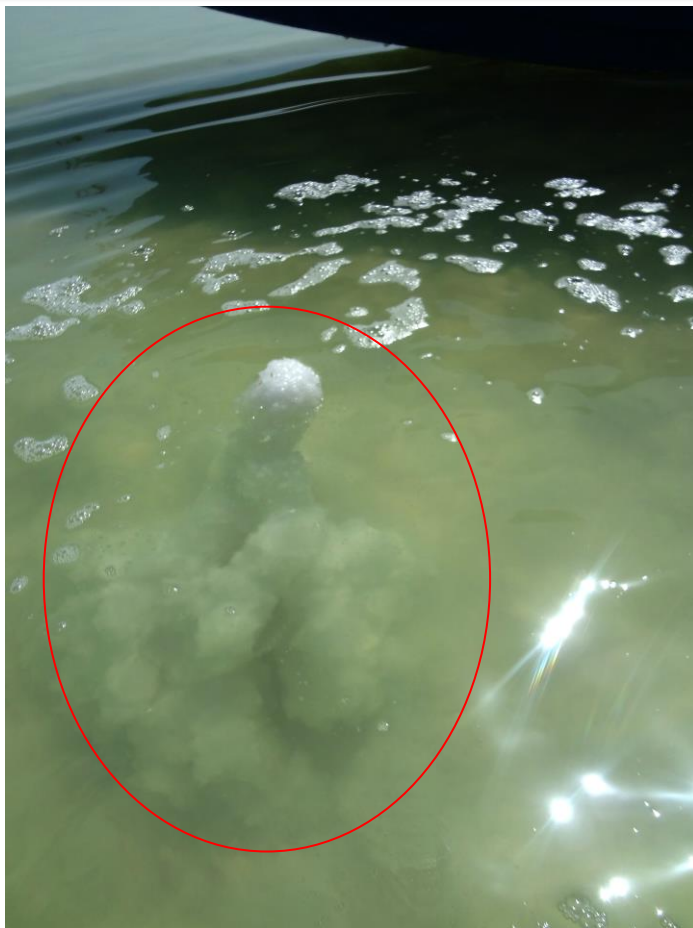
۲-۷- گنبد های نمکی در سطح آب، کم عرض و در کف، عریض هستند (شکل ۱۰). این گنبد های کوچک یا در زیر آب قرار گرفته‌اند و یا کمی از آب بیرون می‌باشند. در واقع جریان آب (موج) باعث می‌شود که سطح این گنبد ها شسته شده و چندان خارج از آب قرار نگیرند.

شکل ۱۰) تشکیل گنبدهای نمکی کوچک در اعماق کم دریاچه

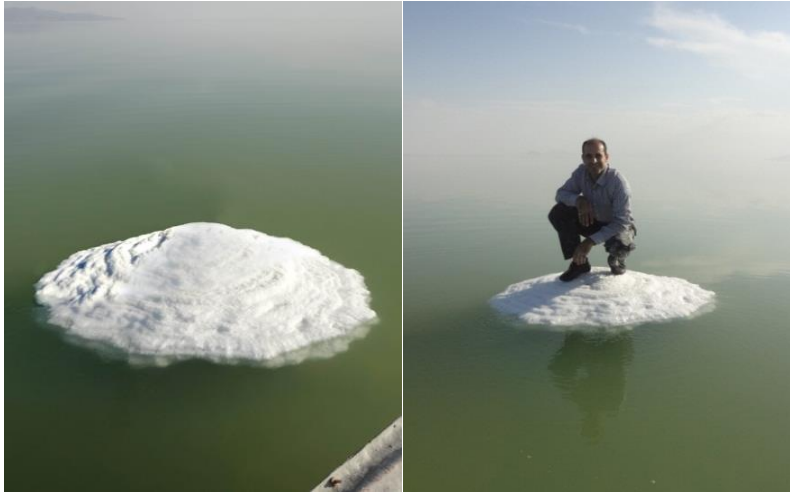
۲-۸- دو نوع گنبد نمکی در سطح دریاچه رویت می شود:  
۲-۸-۱- نوع اول که در بخش های عمیق دریاچه دیده شده است، حالتی است شبیه یک قارچ با سطح زیاد و پایه کم عرض که پایه در عمق های پایین تر مانند قاعده یک مخروط بتدریج بزرگ می شود (شکل ۱۱).

- این گنبد دارای سطح نسبتاً صاف و سفیدرنگ است که با قرار گرفتن روی آن می‌توان تعادل کم آن را احساس نمود. سطح گنبد کاملاً مخروطی است که شفافیت و شکل آن ناشی از تأثیر موج بر گنبد و چسبیدن مداوم بلورهای نمک شناور در سطح می‌باشد.

شکل ۱۱) گنبد قارچی شکل در نقاط عمیق دریاچه و مقیاس آن

- این نوع گنبد به صورت تک در دریاچه دیده می‌شود. علت تشکیل چنین گنبدهای نمکی می‌تواند وجود یک جسم خارجی و چسبیدن مداوم نمک به جسم باشد.

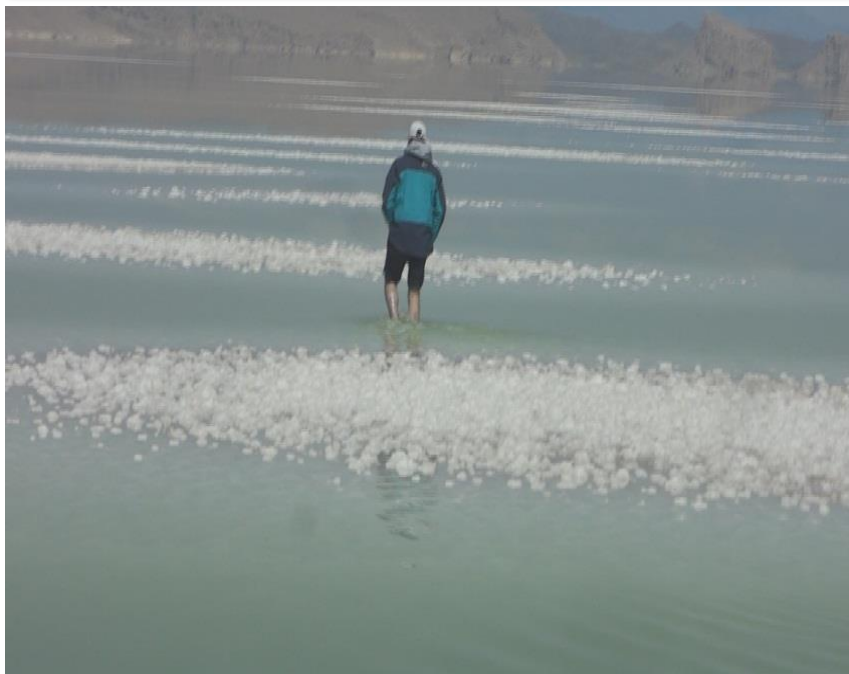
۲-۸-۲- نوع دوم گنبدها که به وفور در دریاچه وجود دارد، شامل یک تپه بزرگ نمک است که این گنبدها یا از آب بیرون هستند و یا در یک عمق کم زیر سطح آب قرار گرفته‌اند (شکل ۱۲). وجود گنبدهایی که زیر سطح آب قرار دارند، قایقرانی در دریاچه را با خطر مواجه می‌نماید.

شکل ۱۲) گنبدهای بزرگ نمک مجاور هم در دریاچه ارومیه

- این گنبدها معمولاً در نقاط کم عمق وجود دارند و تعداد زیادی از آنها در مجاورت هم ایجاد گردیده است. تراکم گنبدها در نقاط مختلف دریاچه متفاوت است. بیشترین تراکم گنبدها در شرق دریاچه رؤیت گردید (در حال حاضر تنها نیمه شمالی دریاچه تا میان گذر شهید کلانتری دارای آب است). در این نقاط فاصله گنبدها حدود ۵۰ متر و عمق آب بین دو گنبد متوالی کمتر از ۵۰ سانتیمتر است.

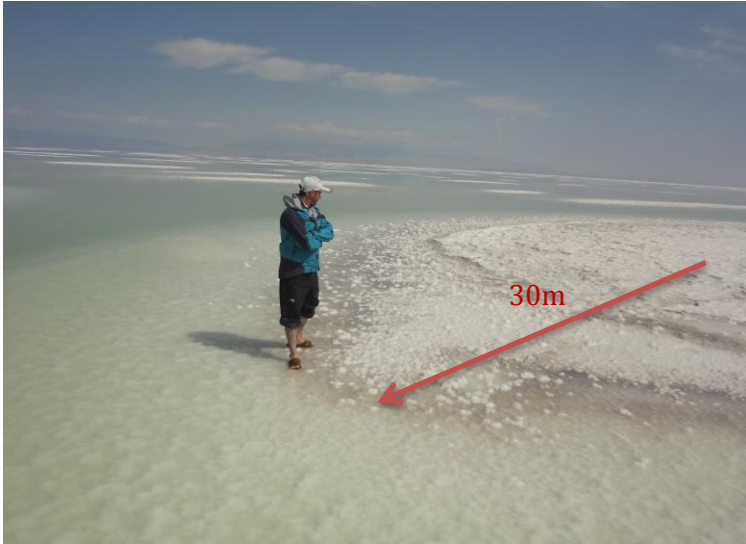
- سطح این گنبدها ناهموار و کلوخی شکل و اندازه آنها اغلب بسیار بزرگ است. به عنوان مثال در نیمه شرقی دریاچه گنبدهایی دیده شد که شعاع آنها (قسمت خارج از آب) بیش از ۳۰ متر است (شکل ۱۳).

شکل ۱۳) بزرگی و اندازه گنبدهای نمک در محیط دریاچه

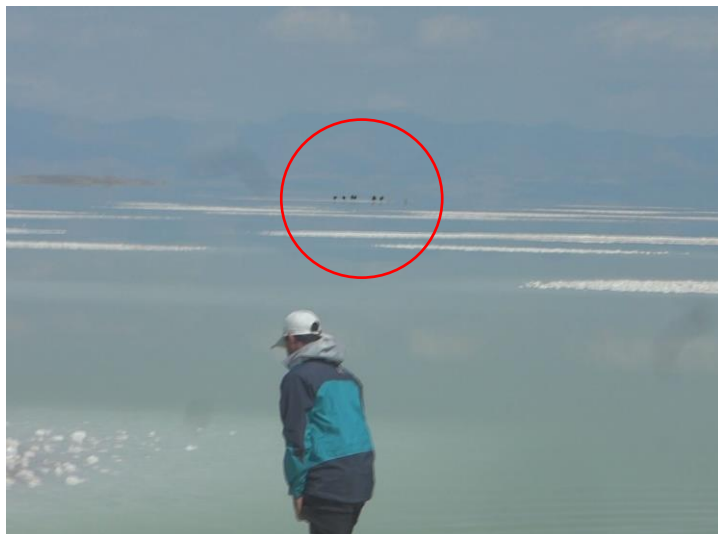
۳-۱- محیطزیست و اکوسیستم دریاچه در معرض خطر قرار دارد. اصولاً تعداد پرندگان رؤیت شده در دریاچه طی ۱۰ روز کار میدانی، کمتر از انگشتان دست بوده است. در شکل ۱۴ تعدادی از پرندگان نشسته روی گنبدهای نمکی نشان داده شده است.

شکل ۱۴) پرندگان دریاچه ارومیه روی گنبدهای نمکی

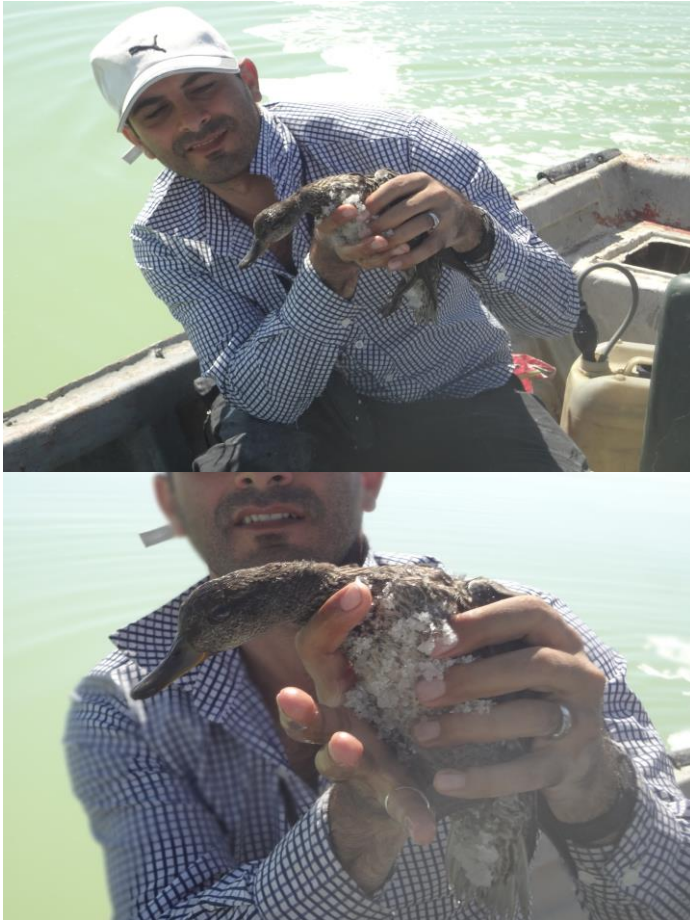
۳-۳- چسبیدن نمک زیر بدن این اردک‌ها به‌مرور زمان باعث زیادشدن وزن پرنده می‌شود تا جایی که پرنده دیگر توانایی پرواز و جدا شدن از سطح آب را ندارد.

- این پرندگان در نهایت روی سطح آب به دلیل نبود آب و غذا از بین می‌روند. در شکل ۱۵ یکی از این پرندگان نشان داده شده است. لازم به ذکر است که تصویر نشان داده شده مربوط به وضعیت پرنده پس از شسته شدن در آب شیرین است.

شکل ۱۵) بلورهای نمک چسبیده به بدن پرندگان دریاچه
